**IMPERMEABILIZZAZIONI MASSETTI**

# Le giuste pendenze

Antonio Broccolino

**Una buona preparazione dei massetti di pendenza è indispensabile per garantire le prestazioni e la durata nel tempo dei manti impermeabili. Le regole di buona pratica e gli errori da evitare per la loro corretta realizzazione.**

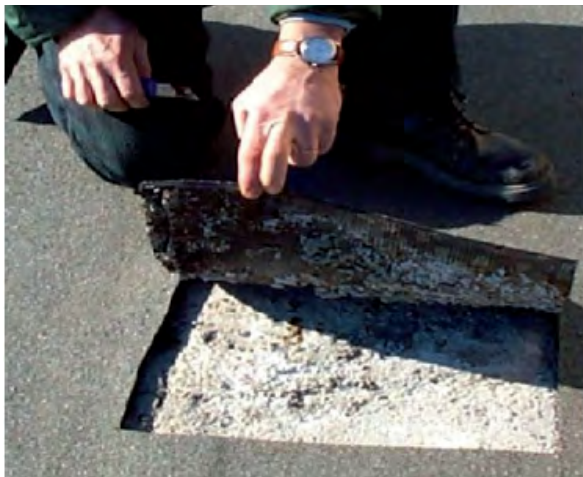
*Distacco della membrana dal massetto alleggerito.*

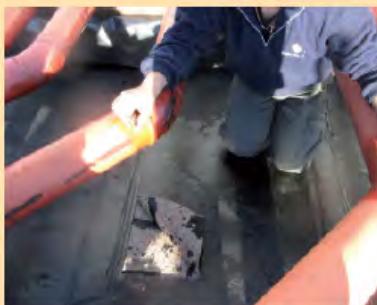
*1ª fase: asportazione dello strato impermeabile, al suo intradosso lo strato termoisolante appare perfettamente aderente ed asciutto a dimostrazione che non è penetrata acqua sotto l'elemento di tenuta.*

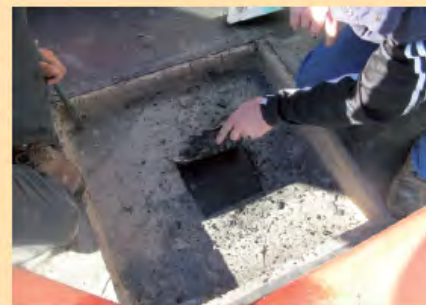
*2ª fase: asportazione dello strato termoisolante, (perfettamente asciutto, in tutto il suo spessore) ed asportazione di un tassello di membrana, in bitume polimero, costituente lo strato "Schermo al Vapore": La superficie del massetto delle pendenze risulta perfettamente asciutta.*

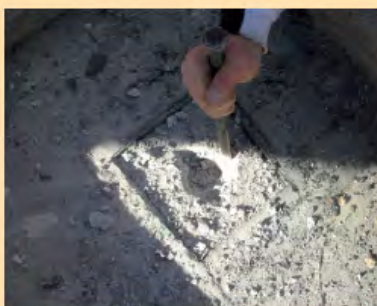
*3ª fase: asportazione della cappa di Cls, gettata sopra l'alleggerimento in argilla espansa sciolta. La cappa, risulta perfettamente asciutta nel suo spessore.*

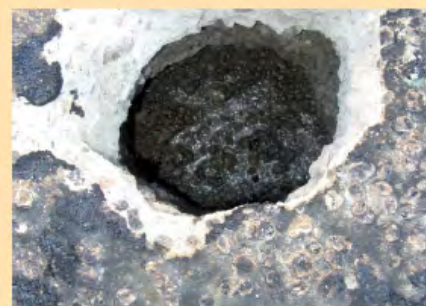
*4ª fase: completamento della rimozione della cappa di Cls e messa a nudo dello strato di argilla espansa sciolta, sul fondo si nota una lama di alcuni mm di spessore di acqua.*

L'impiego di massetti alleggeriti con argilla espansa sciolta o leggermente imboiaccata + cappetta superiore può in alcuni casi comportare alcune problematiche, ad esempio tendere a creare uno strato drenante (strato di argilla espansa sciolta) che può diventare un vero serbatoio di ritenzione di acqua, sotto la stratigrafia impermeabile, con conseguenti gocciolamenti a plafone, spostamenti orizzontali delle infiltrazioni e igroscopicità del materiale.

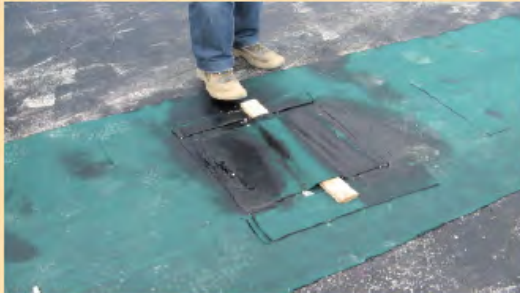
1<sup>a</sup> fase: preparazione del provino 50x50 (tagliato con cutter al centro del rotolo) su massetto trattato con primer.

Le foto riportate mostrano una prova eseguita su superficie trattata con imprimitura a base solvente (essiccazione  $\geq 8$  ore) e una prova eseguita direttamente sul massetto senza imprimitura. In questo specifico caso, poiché gli additivi utilizzati per la composizione del massetto alleggerito con polistirene espanso (densità 1400 kg/m<sup>3</sup>) creavano una pellicola impermeabile superficiale, lo strato d'imprimitura tendeva a creare anch'esso pellicola senza penetrazione, pertanto la membrana sfiammata si incollava sulla pellicola di primer e non sul massetto, non permettendo una corretta aderenza e risultando molto facile da rimuovere. La stessa prova fatta a pochi metri di distanza direttamente sul massetto senza imprimitura, ha permesso alla membrana di aderire direttamente sul massetto ed è stato impossibile rimuovere per estrazione il riquadro di membrana. La membrana testata era di tipo speciale, in bitume polimero elastomerico, rivestita su entrambe le facce con fibre polimeriche testurizzate, con doppia funzione di strato "schermo vapore" e "collegamento" per pannelli termoisolanti, posati in totale aderenza, mediante incollaggio a fiamma direttamente sullo schermo al vapore.

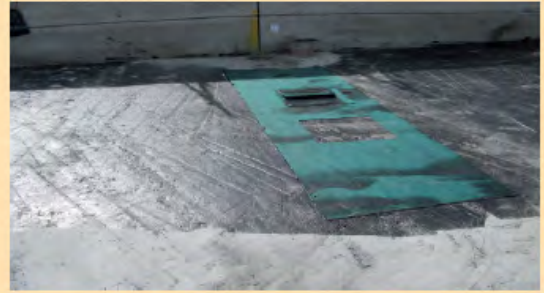
3<sup>a</sup> fase: si nota il riquadro rimosso e lo strato di primer sottostante, praticamente integro (senza rimozione di cls.).

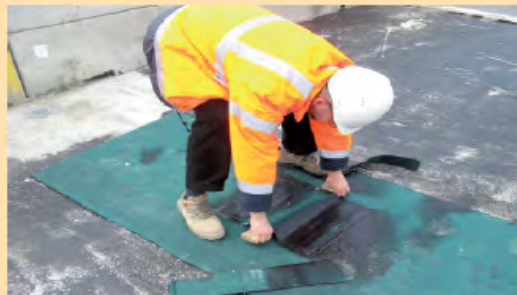
2<sup>a</sup> fase: estrazione del provino (la forza esercitata è stata di circa 20-25 kg, quindi insufficiente).

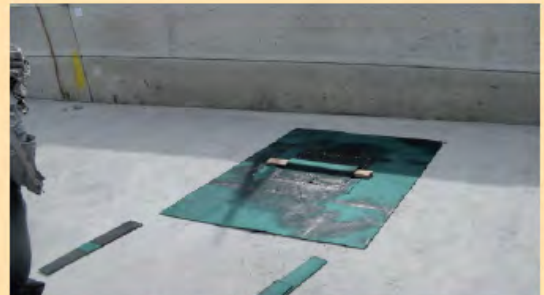
4<sup>a</sup> fase: preparazione del provino 50x50 (tagliato con cutter al centro del rotolo) su massetto non trattato con primer; estrazione del provino (la forza esercitata è stata di due persone (quindi  $\geq 50$  kg), ma non è stato possibile sollevare il riquadro).

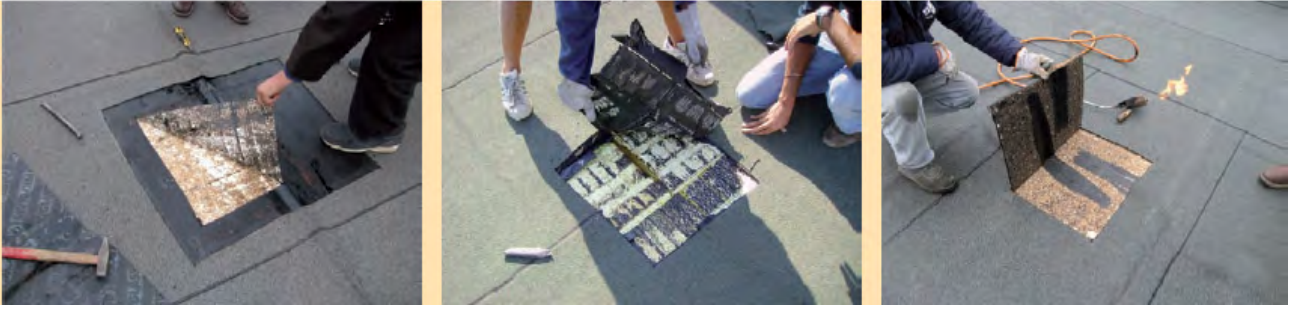
Delaminazione della membrana in bitume polimero dal polistirene per effetto del calore.

Mancanza di aderenza dell'elemento di tenuta al supporto.

- Mancanza d’aderenza dell’elemento di tenuta sullo strato termoisolante per uso di materiali termoisolanti non idonei all’incollaggio a caldo delle membrane in bitume polimero (non trattati superficialmente con bitume o con temperatura di fusione del prodotto non compatibile con il sistema di posa come ad esempio il polistirene espanso sinterizzato o estruso che fonde a 90-100 °C contro una temperatura di posa della membrana pari a circa 250 °C) (esempio pannelli di polistirene espanso sinterizzato o estruso). Nel caso dei pannelli realizzati in polistirene espanso sinterizzato o estruso, listellati o meno, preaccoppiati in stabilimento con membrane in bitume polimero (specialmente quando lo spessore del pannello è rilevante, quando non è prevista una posa con fissaggio meccanico, idoneo e uniformemente distribuito o quando non è prevista una protezione pesante, possibilmente fissa) può avvenire che nel giro di pochi cicli stagionali, per effetto del calore superficiale del sistema di copertura esposto, avvenga una delaminazione della membrana dall’isolante termico (il

polistirene ha una temperatura di fusione di circa 90°C e la temperatura superficiale, sulla superficie impermeabile - nera o ardesia color grigio, può talvolta superare gli 85°C).

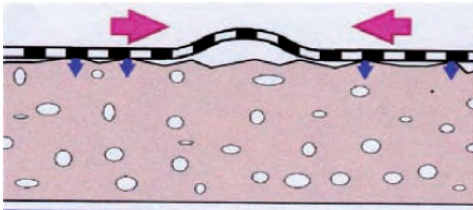
- Mancanza d'aderenza dell'elemento di tenuta sul supporto strutturale in cls. o sulle pendenze causato da una non corretta lisciatura del sottofondo (granulosità, presenza di lame di biacca, impronte, ecc.) che impedisce la continuità di aderenza della membrana.

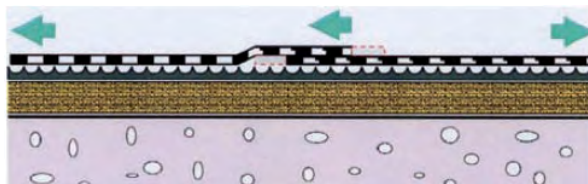
Eccesso di bitume sullo strato isolante prima della posa dell'elemento di tenuta.

- Eccesso di bitume, dato per spalmatura, sullo strato termoisolante prima della posa dell'elemento di tenuta; l'eccesso di bitume comporta, durante i mesi più caldi dell'anno, il galleggiamento dell'elemento di tenuta e quindi mancanza di stabilizzazione.

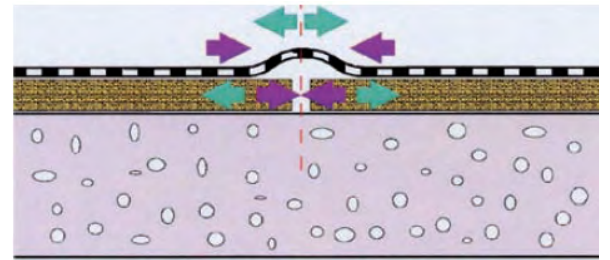
Instabilità dimensionale dei pannelli termoisolanti.

- Eccessiva instabilità dimensionale dei pannelli termoisolanti (alcuni prodotti possono avere un'instabilità dimensionale, durante il ciclo stagionale, pari a 10-15 mm, sulla dimensione, pur ridotta, dei pannelli utilizzati sotto l'elemento di tenuta; la continua apertura e la chiusura delle giunzioni di accostamento dei pannelli può causare la creazione di "omega" (finti giunti causati dallo sfibramento dell'armatura) sulla superficie impermeabile (in questo caso le ondulazioni saran-

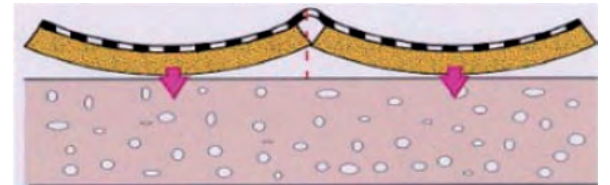
Insufficiente adesione dei pannelli isolanti al supporto.

- La mancanza o scorretta adesione dei pannelli al supporto sottostante (solaio, pendenze o schermo vapore) comporta l'imbarco, ad andamento concavo o convesso a seconda i casi, dei pannelli e di conseguenza il sollevamento e l'ondulazione dell'elemento di tenuta, anche nel caso quest'ultimo sia stato posato in corretta adesione.

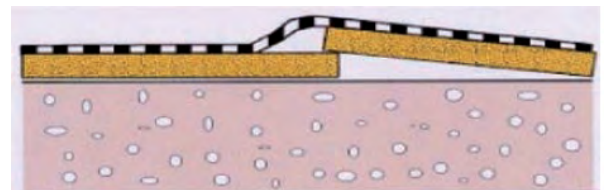
Il mancato fissaggio dei pannelli isolanti al supporto può determinare, sotto l'azione del vento, distacchi della membrana e conseguenti accavallamenti degli stessi pannelli.

Un sistema di copertura (non zavorrato con protezione pesante fissa o mobile). quando anche i pannelli non sono stati correttamente ancorati al piano di posa (per incollaggio o fissaggio meccanico), oltre ai fenomeni di reptazione causati dalle ondulazioni dell'elemento di tenuta è esposto all'azione d'estrazione del vento (in particolare lungo i perimetri esterni) che raggiunge facilmente un valore superiore ai 200 kg/m<sup>2</sup> e che può quindi sollevare e gonfiare tutto il sistema accavallando anche i pannelli coibenti.

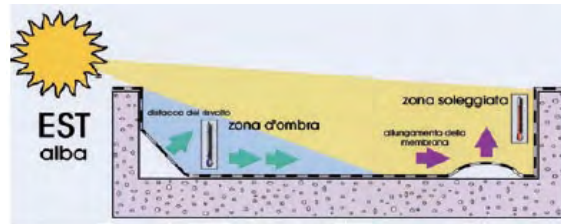
L'irregolare insolazione della copertura può determinare, nelle zone d'ombra, distacchi dei risvolti, e in quelle soleggiate fenomeni di allungamento della membrana con conseguenti distacchi dal supporto.

- Ombreggiamento di una sezione di copertura durante i mesi invernali, a causa di un edificio più alto posizionato ad Est. Questa situazione si verifica in particolare quando l'elemento di tenuta è senza protezione pesante mobile o

fissa ed è posato su elemento termoisolante. La temperatura nelle tarde ore del mattino sulla sezione di copertura soleggiata può raggiungere anche valori piuttosto alti che rendono la miscela della membrana in quella zona, morbida. Mentre nella sezione di copertura ombreggiata la temperatura della membrana può essere anche vicino agli 0°C, conferendo alla membrana una certa rigidità.

Questa differenza di temperatura (specialmente se la membrana è stata posata con i teli direzionati, in senso longitudinale, Est-Ovest) può portare nel corso degli anni ad un lento spostamento della membrana verso il lato Ovest della copertura (zona più calda) con creazione, in particolare lungo questo lato di copertura, di fenomeni di reptazione e di conseguenza, per effetto di trazione, il distacco dei risvolti alla base, lungo il lato Est. Non è sufficiente il cambiamento d'ombreggiatura, sulla copertura, durante il pomeriggio, per annullare il fenomeno. Per risolvere invece il problema è sufficiente fissare meccanicamente i risvolti dell'elemento di tenuta lungo tutti i perimetri interni (volumi tecnici, camini, ecc.) ed esterni (parapetti), per contrastare le azioni di ritiro dovute, in particolare, ad una diversa temperatura, su uno stesso telo di membrana, e provvedere ad una corretta posa in totale aderenza della stratigrafia impermeabile (elemento di tenuta più elemento termoisolante e strati accessori).

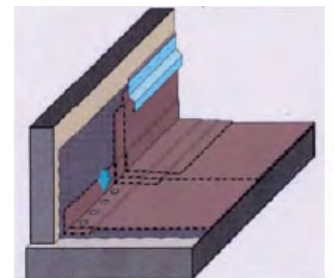
Fissaggio della membrana in bitume polimero, al piede dei risvolti verticali, sulla superfici orizzontale, mediante sistemi di fissaggio composti da rondella metallica e tassello ad espansione o viti autofilettanti.

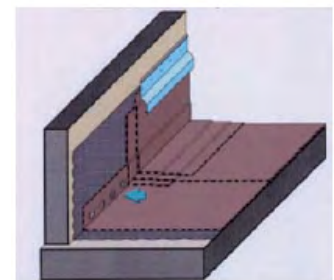
Fissaggio della membrana in bitume polimero, al piede dei risvolti verticali, sulla superficie verticale, mediante sistemi di fissaggio composti da rondella metallica e tassello ad espansione o viti autofilettanti.
